**Техническое заключение №27072016/152-01 от 09 февраля 2023 года**

«По результатам визуально-инструментального обследования строительных конструкций лифтовой шахты, расположенной в жилом здании по адресу:  
г. Екатеринбург, ул. Родонитовая, 14, подъезд №1»

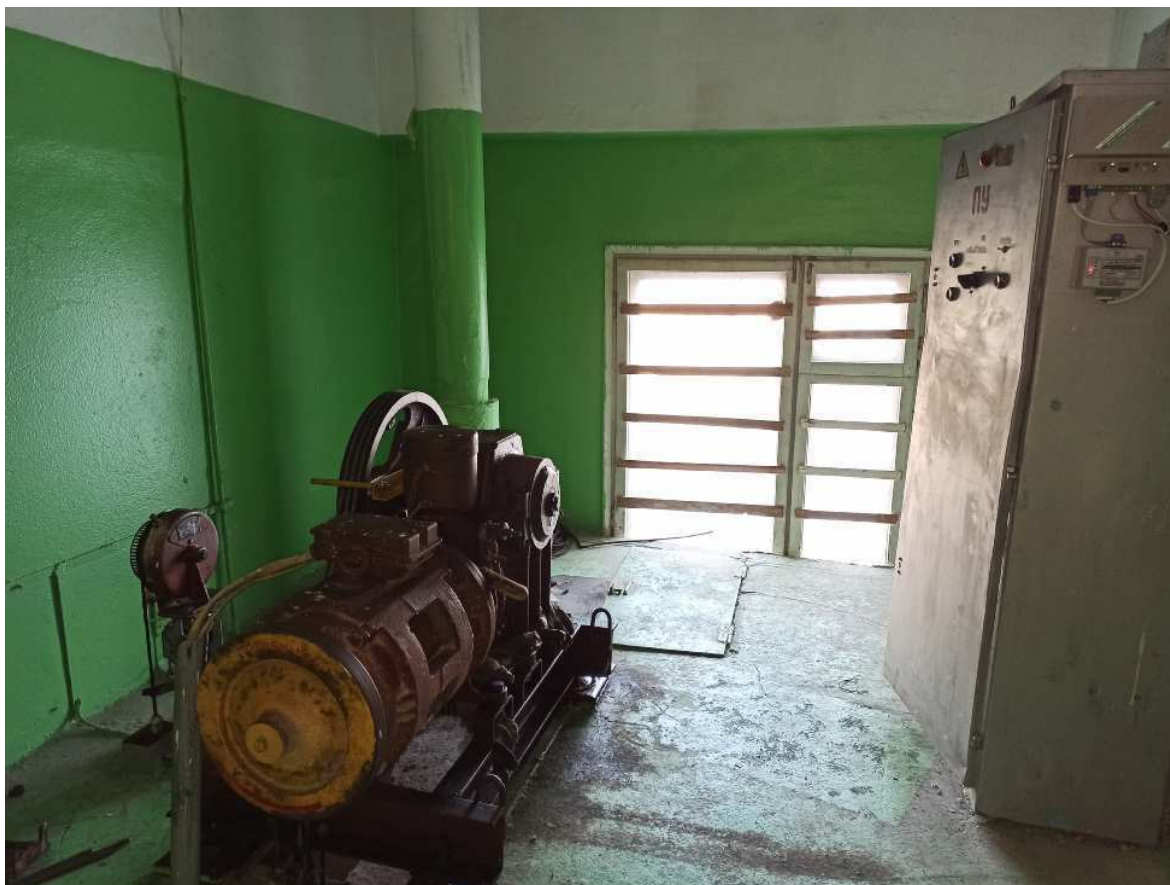
Рис. 1. Общий вид машинного помещения с электромеханическим лифтовым оборудованием (лебёдкой).

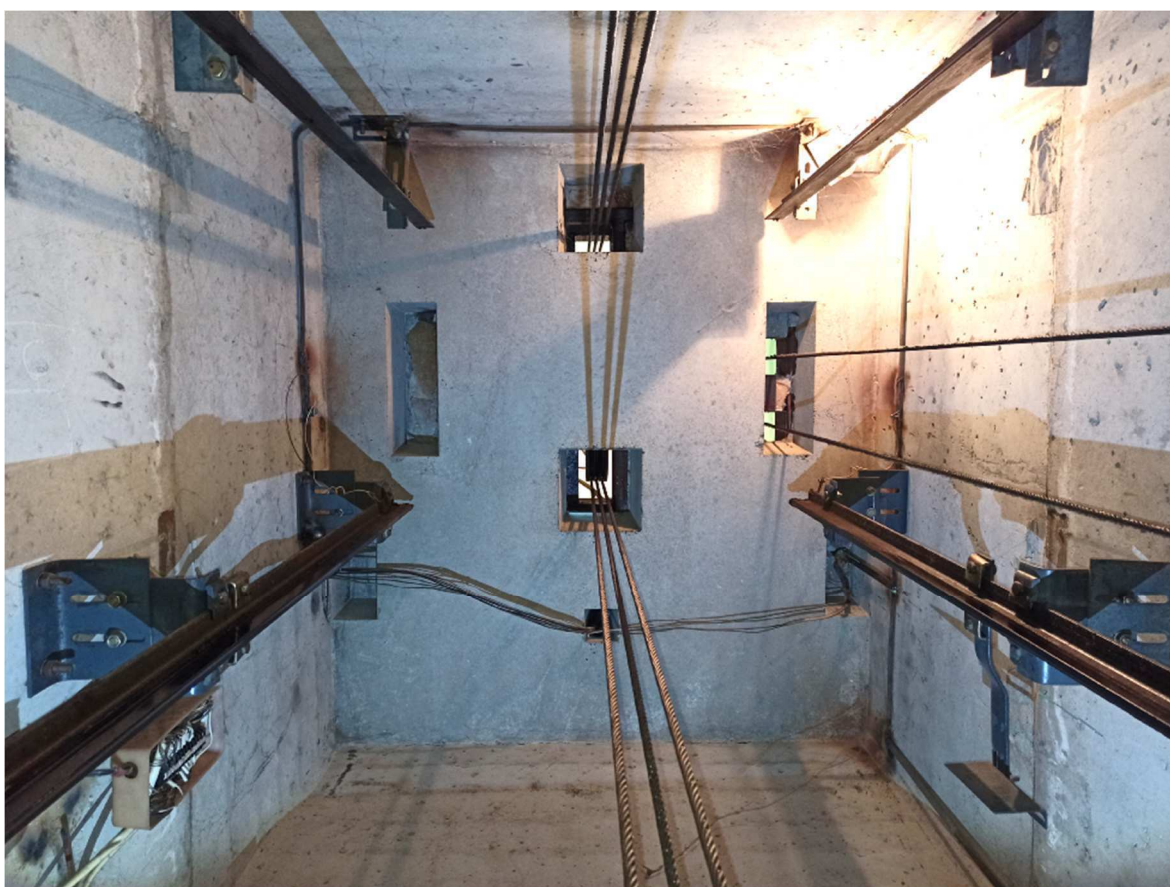
Перекрытие лифтовой шахты расположено в уровне пола машинного помещения и представляет собой сборную железобетонную плиту марки ПЛ 19.18-40 по ГОСТ 17538-82 с габаритными размерами ~1940×1790мм, толщиной 200мм в составе железобетонной крышки общей высотой 1100мм. Толщина стенок крышки составляет 80-100мм. В сборной крыше имеется восемь технологических отверстий с размерами от 80×80мм до 200×200мм для пропуска тяговых стальных канатов, троса ограничителя скорости лифта и электрических кабелей (Рис. 2, Приложение 3).

При проведении обследования каких-либо существенных дефектов и повреждений плиты перекрытия в составе сборной крышки лифтовой шахты, существенно влияющих на её прочность и долговечность, признаков перегрузки и недостаточной прочности (выпучиваний, прогибов, силовых трещин и сколов), обнаружено не было. Техническое состояние плиты перекрытия лифтовой шахты пассажирского лифта, в соответствии с классификацией по ГОСТ 31937-2011, в настоящее время оценивается как **работоспособное** [1].

Рис. 2. Вид снизу плиты покрытия лифтовой шахты.

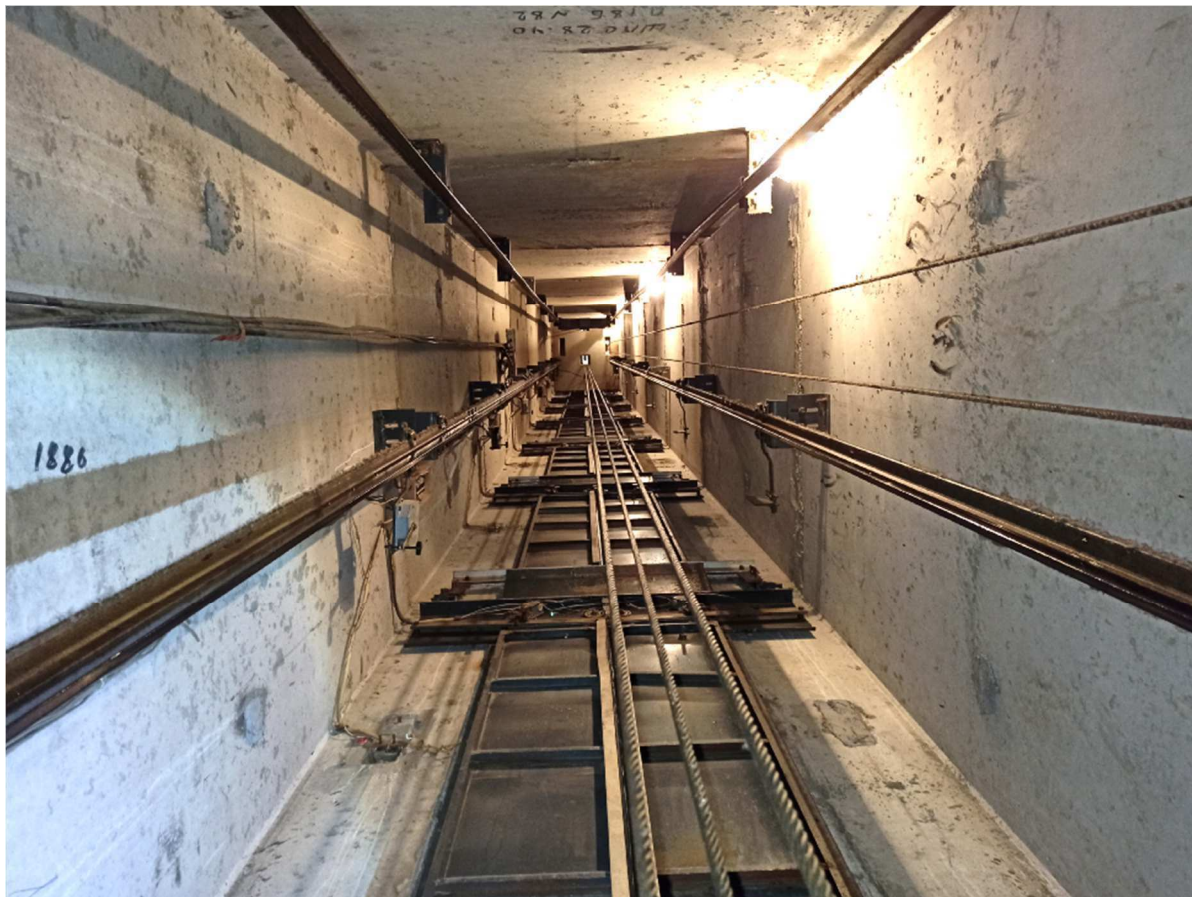
электродуговой сварки монтажных петель и металлических закладных деталей сборных конструкций. Узлы сопряжения блоков зачеканены раствором. Средний блок шахты лифта представляет собой сборное железобетонное объемное изделие (конструкцию, тюбинг) марки ШЛС 28-32/40 по ГОСТ 17538-82 с внутренними габаритными размерами в нижней широкой части 1750×1600мм, верхней 1730×1580мм, высотой 2780мм, с толщиной стенок 80-100мм. В одной (передней) стене наружной каждого блока (тюбинга) имеется проем с размерами 810×2100мм (ширина×высота), а также отверстия с двух сторон от дверного проема для кнопки вызова лифта. Всего в составе лифтовой шахты применено девять сборных средних (основных) блоков. Визуальное и инструментальное обследование стен шахты проводилось из внутреннего пространства лифтовой шахты (с крыши пассажирской кабины лифта) (Рис. 3, Приложение 3).

При проведении обследования каких-либо существенных дефектов и повреждений средних блоков лифтовой шахты, влияющих на их прочность и долговечность, признаков перегрузки и недостаточной прочности (выпучиваний относительно вертикальной отвесной поверхности, силовых трещин и сколов), обнаружено не было. Техническое состояние средних блоков лифтовой шахты пассажирского лифта, в соответствии с классификацией по ГОСТ 31937-2011, в настоящее время оценивается как **работоспособное** [1].

Рис. 3. Общий вид внутреннего пространства лифтовой шахты.

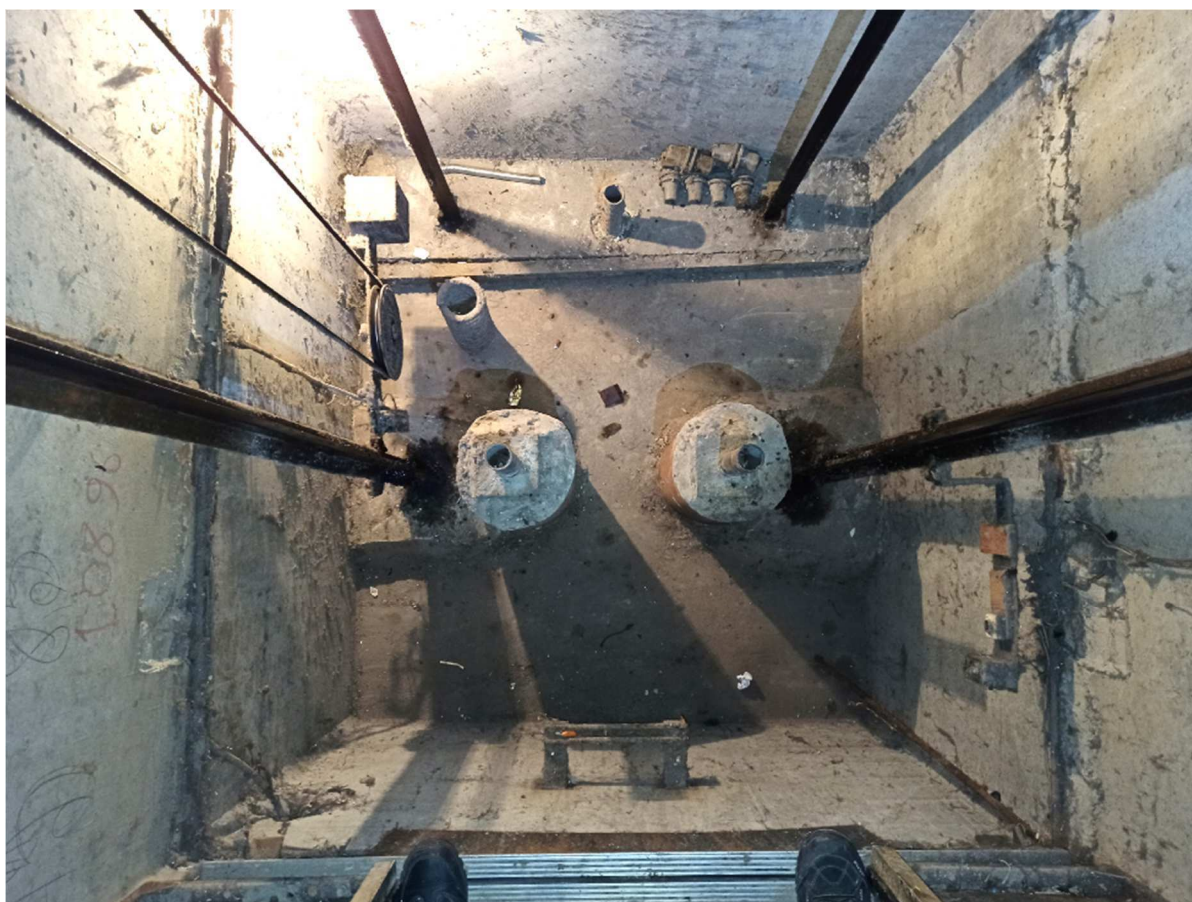
Последний (сверху вниз) средний блок в уровне первого этажа здания опирается на нижний блок лифтовой шахты, представляющий собой сборное железобетонное объемное изделие (конструкцию, тюбинг) марки ШЛН 14-40 по ГОСТ 17538-82 с внутренними габаритными размерами 1740×1590мм, высотой 1400мм, с толщиной стенок 100мм. Нижний блок является стенами прямка и днищем лифтовой шахты (часть шахты, расположенная ниже уровня крайней нижней этажной площадки) (Рис. 4, Приложение 3). Глубина прямка составляет 1300мм от чистого пола первого этажа подъездной площадки дома до днища прямка. Для доступа в прямок (спуска/подъема) установлена одна металлическая скоба со стороны проемов в лифтовую шахту. На днище шахты установлены отдельно стоящие железобетонные тумбы цилиндрической объемной формы высотой ~550мм буфера кабины лифта. На каждой тумбе имеется стойка из металлической трубы высотой ~350мм под буферную пружину, предназначенную для ограничения и смягчения при внештатном опускании кабины или противовеса лифта ниже отметки 1 этажа. Также, в прямке на днище шахты установлена аналогичная стойка под буферную

пружину для противовеса на проекции пересечения его центральных осей. Непосредственно сами пружины на буферных стойках кабины и противовеса на момент проведения обследования отсутствовали.

При проведении обследования каких-либо дефектов и повреждений нижнего блока лифтовой шахты, влияющих на его прочность и долговечность, признаков перегрузки и недостаточной прочности (выпучиваний относительно вертикальной отвесной поверхности, силовых трещин и сколов), обнаружено не было. Техническое состояние нижнего блока лифтовой шахты пассажирского лифта, в соответствии с классификацией по ГОСТ 31937-2011, в настоящее время оценивается как **работоспособное** [1].

Рис. 4. Прямо́к лифтовой шахты.
