**Техническое заключение №27072016/152-03 от 09 февраля 2023 года**

«По результатам визуально-инструментального обследования строительных конструкций лифтовой шахты, расположенной в жилом здании по адресу:  
г. Екатеринбург, ул. Родонитовая, 14, подъезд №3»

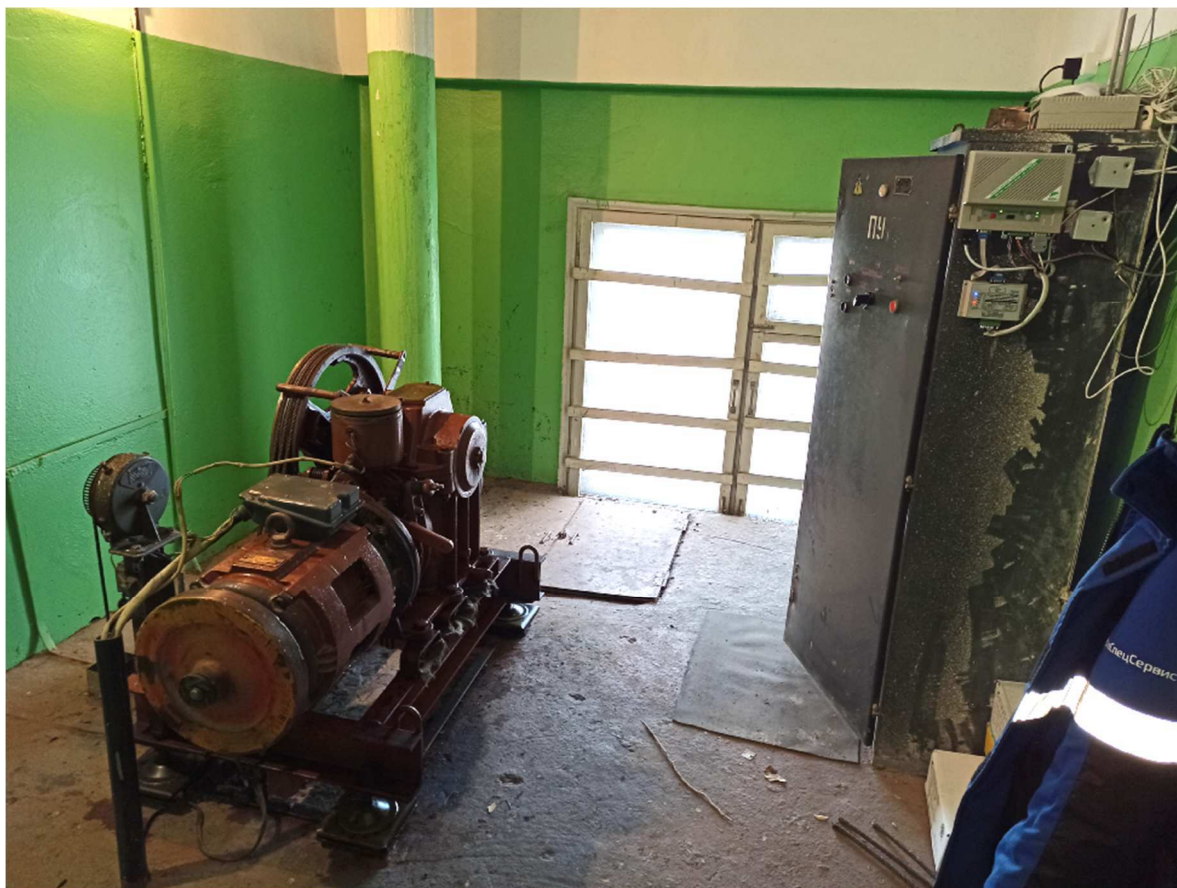
Рис. 1. Общий вид машинного помещения с электромеханическим лифтовым оборудованием (лебёдкой).

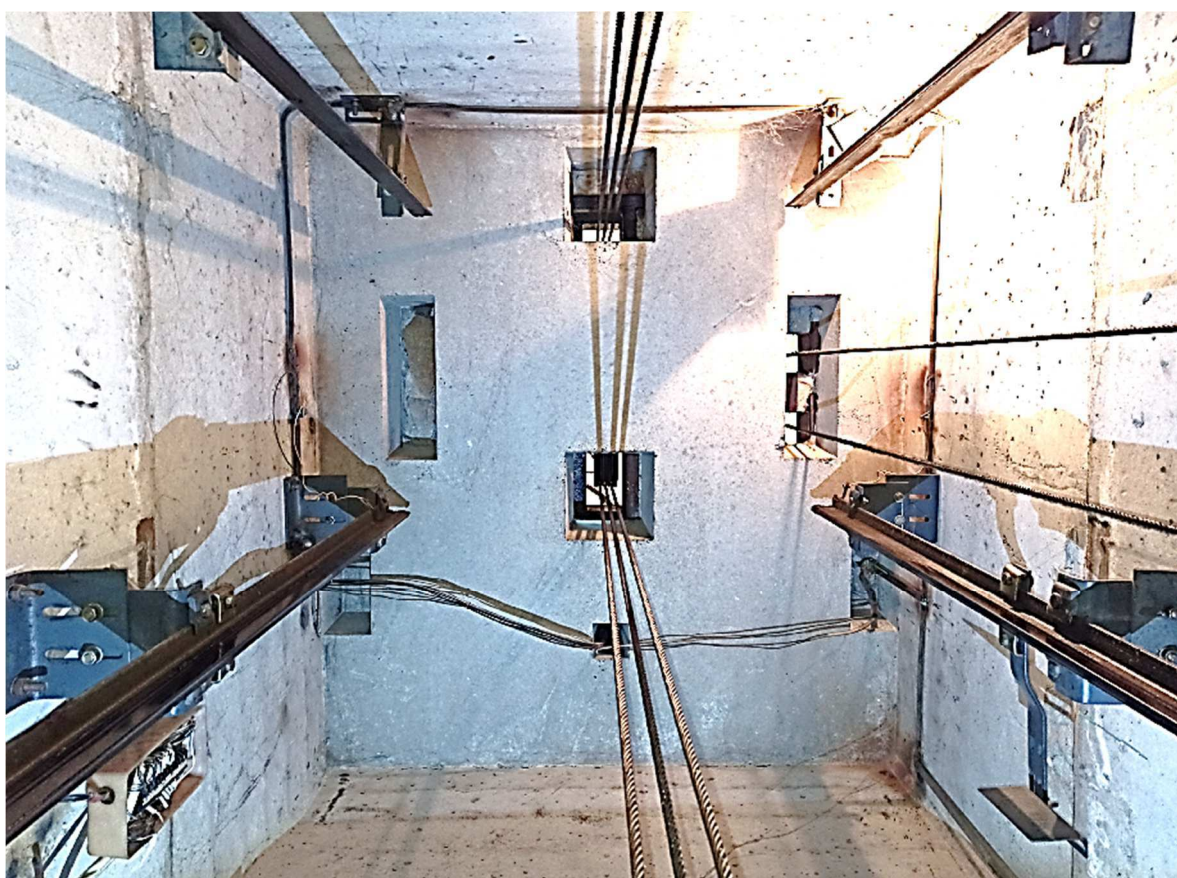
При проведении обследования каких-либо существенных дефектов и повреждений плиты перекрытия в составе сборной крышки лифтовой шахты, существенно влияющих на её прочность и долговечность, признаков перегрузки и недостаточной прочности (выпучиваний, прогибов, силовых трещин и сколов), обнаружено не было. Отмечались незначительные сколы граней технологических отверстий на нижней поверхности, не оказывающие влияния на эксплуатацию лифтовой шахты. Техническое состояние плиты перекрытия лифтовой шахты пассажирского лифта, в соответствии с классификацией по ГОСТ 31937-2011, в настоящее время оценивается как **работоспособное** [1].

Рис. 2. Вид снизу плиты покрытия лифтовой шахты.

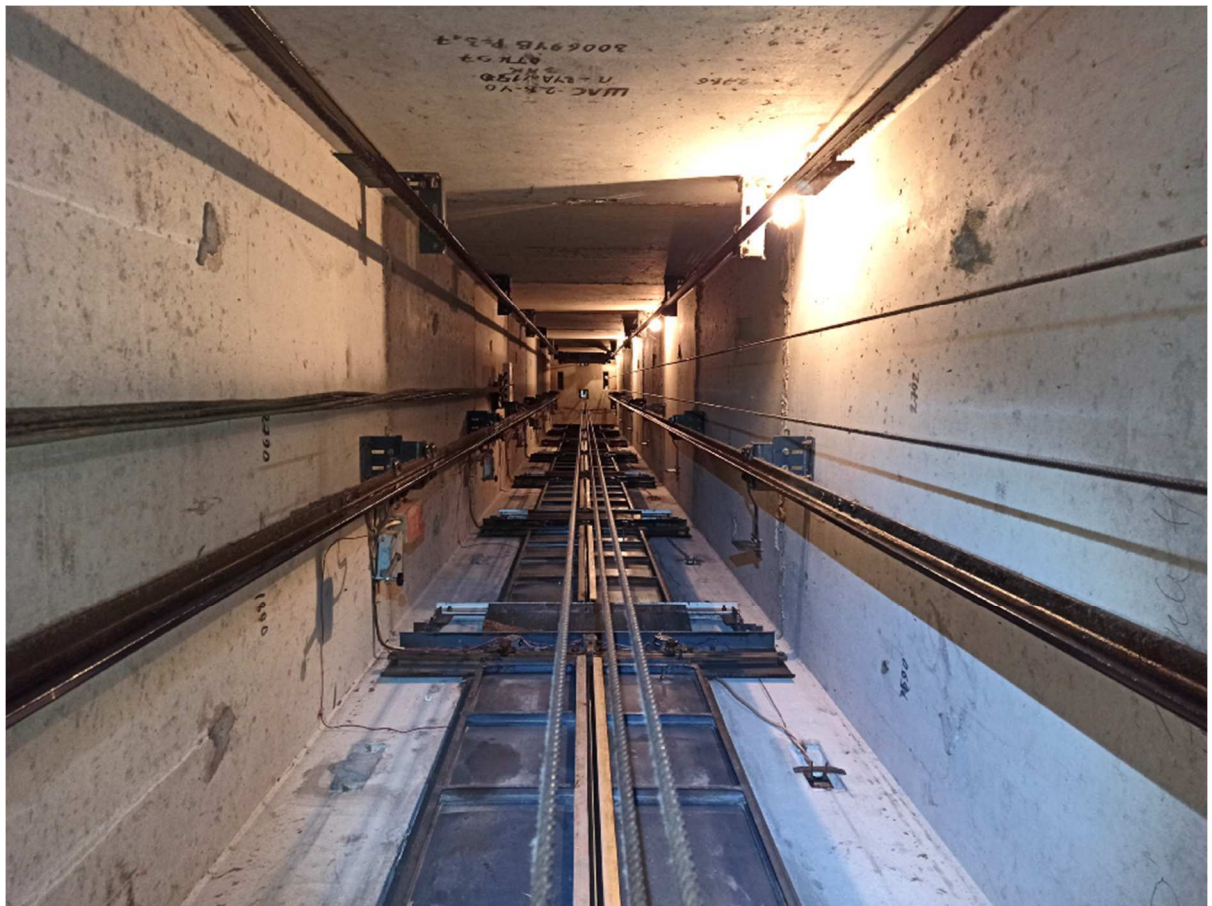
Верхний блок ШЛВ 9-40 установлен (опирается) на цементно-песчаном растворе толщиной слоя ~20мм на средний (основной блок) шахты лифта. Крепление (стыковка) блоков шахты друг к другу выполнена путем ручной электродуговой сварки монтажных петель и металлических закладных деталей сборных конструкций. Узлы сопряжения блоков зачеканены раствором. Средний блок шахты лифта представляет собой сборное железобетонное объемное изделие (конструкцию, тюбинг) марки ШЛС 28-32/40 по ГОСТ 17538-82 с внутренними габаритными размерами в нижней широкой части 1750×1600мм, верхней 1730×1580мм, высотой 2780мм, с толщиной стенок 80-100мм. В одной (передней) стене наружной каждого блока (тюбинга) имеется проем с размерами 810×2100мм (ширина×высота), а также отверстия с двух сторон от дверного проема для кнопки вызова лифта. Всего в составе лифтовой шахты применено девять сборных средних (основных) блоков. Визуальное и инструментальное обследование стен шахты проводилось из внутреннего пространства лифтовой шахты (с крыши пассажирской кабины лифта) (Рис. 3, Приложение 3).

Рис. 3. Общий вид внутреннего пространства лифтовой шахты.
