**Техническое заключение №27072016/152-05 от 09 февраля 2023 года**

«По результатам визуально-инструментального обследования строительных конструкций лифтовой шахты, расположенной в жилом здании по адресу:  
г. Екатеринбург, ул. Родонитовая, 14, подъезд №5»

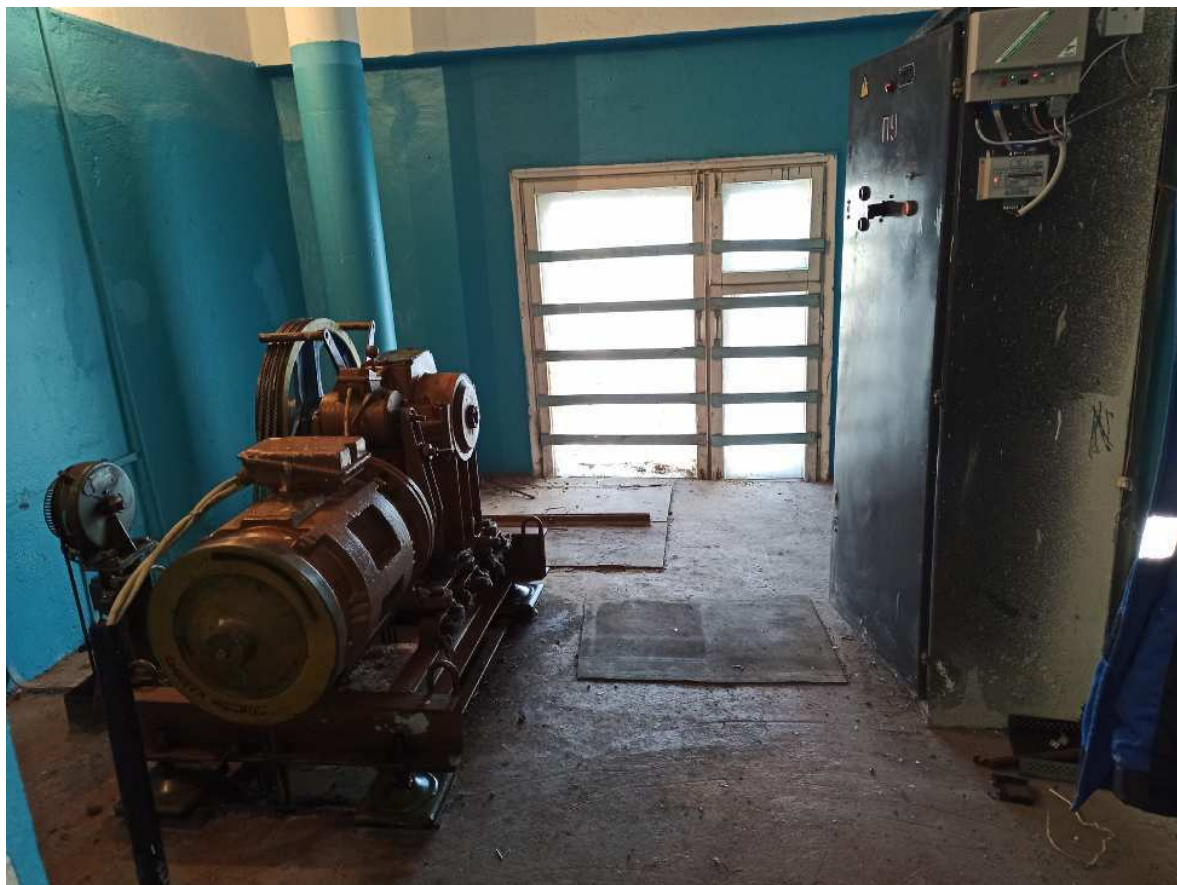
Рис. 1. Общий вид машинного помещения с электромеханическим лифтовым оборудованием (лебёдкой).

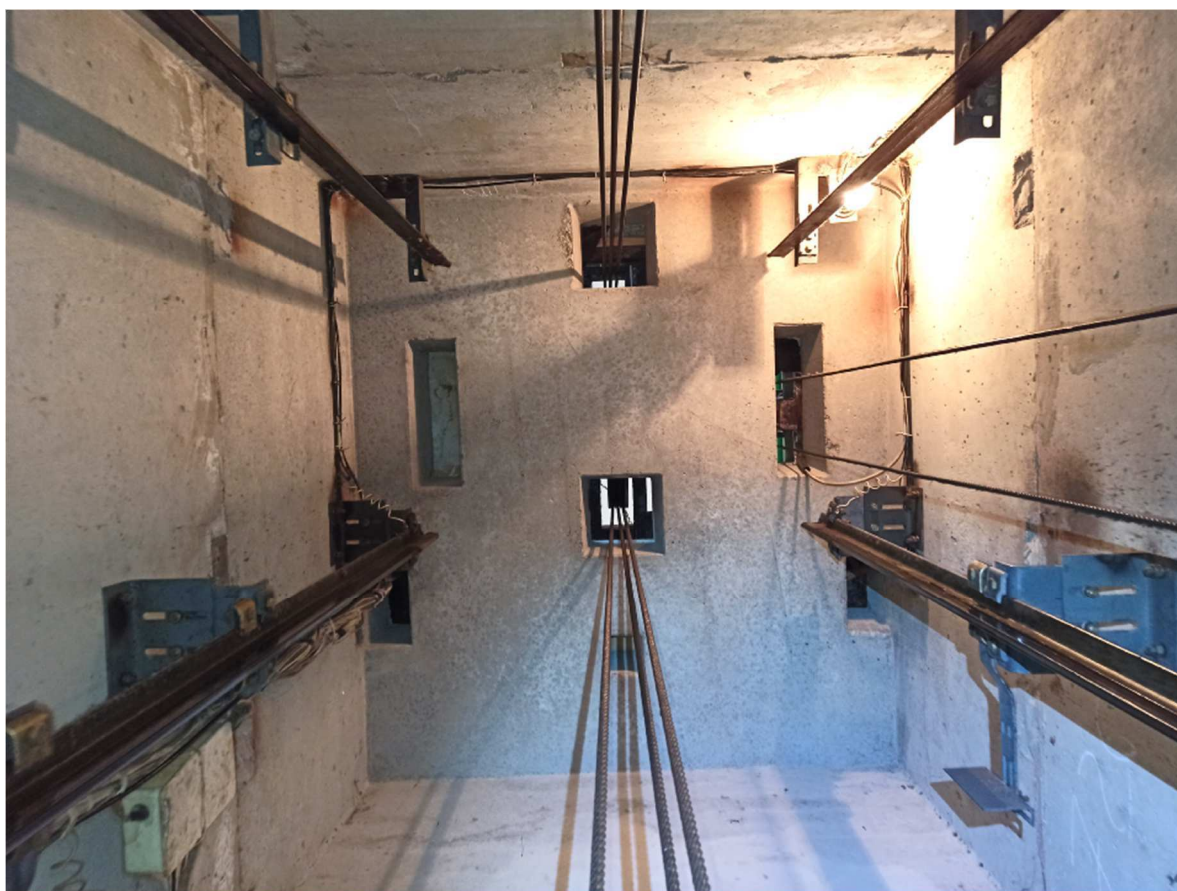
Перекрытие лифтовой шахты расположено в уровне пола машинного помещения и представляет собой сборную железобетонную плиту марки ПЛ 19.18-40 по ГОСТ 17538-82 с габаритными размерами ~1940×1790мм, толщиной 200мм в составе железобетонной крышки общей высотой 1100мм. Толщина стенок крышки составляет 80-100мм. В сборной крыше имеется восемь технологических отверстий с размерами от 80×80мм до 200×200мм для пропуска тяговых стальных канатов, троса ограничителя скорости лифта и электрических кабелей (Рис. 2, Приложение 3).

При проведении обследования каких-либо существенных дефектов и повреждений плиты перекрытия в составе сборной крышки лифтовой шахты, существенно влияющих на её прочность и долговечность, признаков перегрузки и недостаточной прочности (выпучиваний, прогибов, силовых трещин и сколов), обнаружено не было. Техническое состояние плиты перекрытия лифтовой шахты пассажирского лифта, в соответствии с классификацией по ГОСТ 31937-2011, в настоящее время оценивается как **работоспособное** [1].

Рис. 2. Вид снизу плиты покрытия лифтовой шахты.

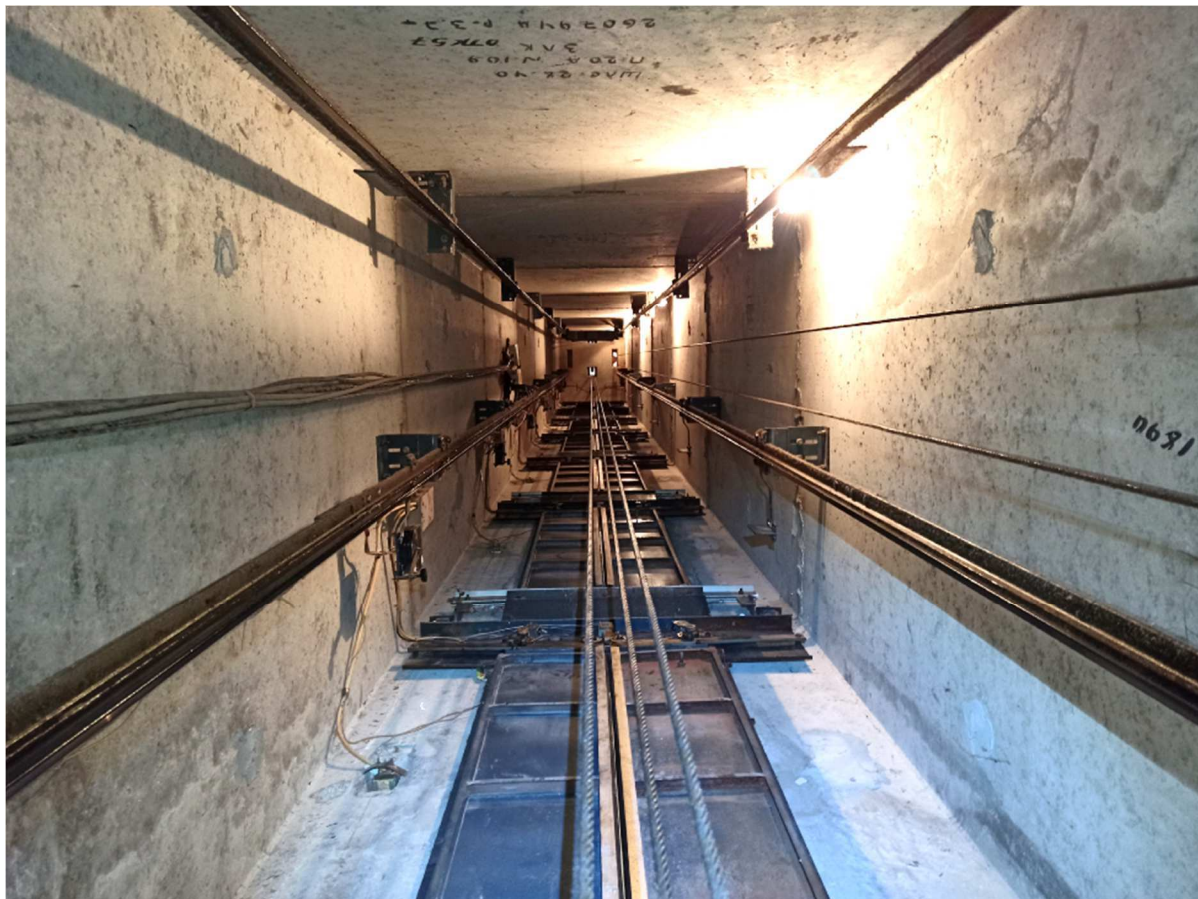
электродуговой сварки монтажных петель и металлических закладных деталей сборных конструкций. Узлы сопряжения блоков зачеканены раствором. Средний блок шахты лифта представляет собой сборное железобетонное объемное изделие (конструкцию, тюбинг) марки ШЛС 28-32/40 по ГОСТ 17538-82 с внутренними габаритными размерами в нижней широкой части 1750×1600мм, верхней 1730×1580мм, высотой 2780мм, с толщиной стенок 80-100мм. В одной (передней) стене наружной каждого блока (тюбинга) имеется проем с размерами 810×2100мм (ширина×высота), а также отверстия с двух сторон от дверного проема для кнопки вызова лифта. Всего в составе лифтовой шахты применено девять сборных средних (основных) блоков. Визуальное и инструментальное обследование стен шахты проводилось из внутреннего пространства лифтовой шахты (с крыши пассажирской кабины лифта) (Рис. 3, Приложение 3).

При проведении обследования каких-либо существенных дефектов и повреждений средних блоков лифтовой шахты, влияющих на их прочность и долговечность, признаков перегрузки и недостаточной прочности (выпучиваний относительно вертикальной отвесной поверхности, силовых трещин и сколов), обнаружено не было. Техническое состояние средних блоков лифтовой шахты пассажирского лифта, в соответствии с классификацией по ГОСТ 31937-2011, в настоящее время оценивается как **работоспособное** [1].

Рис. 3. Общий вид внутреннего пространства лифтовой шахты.

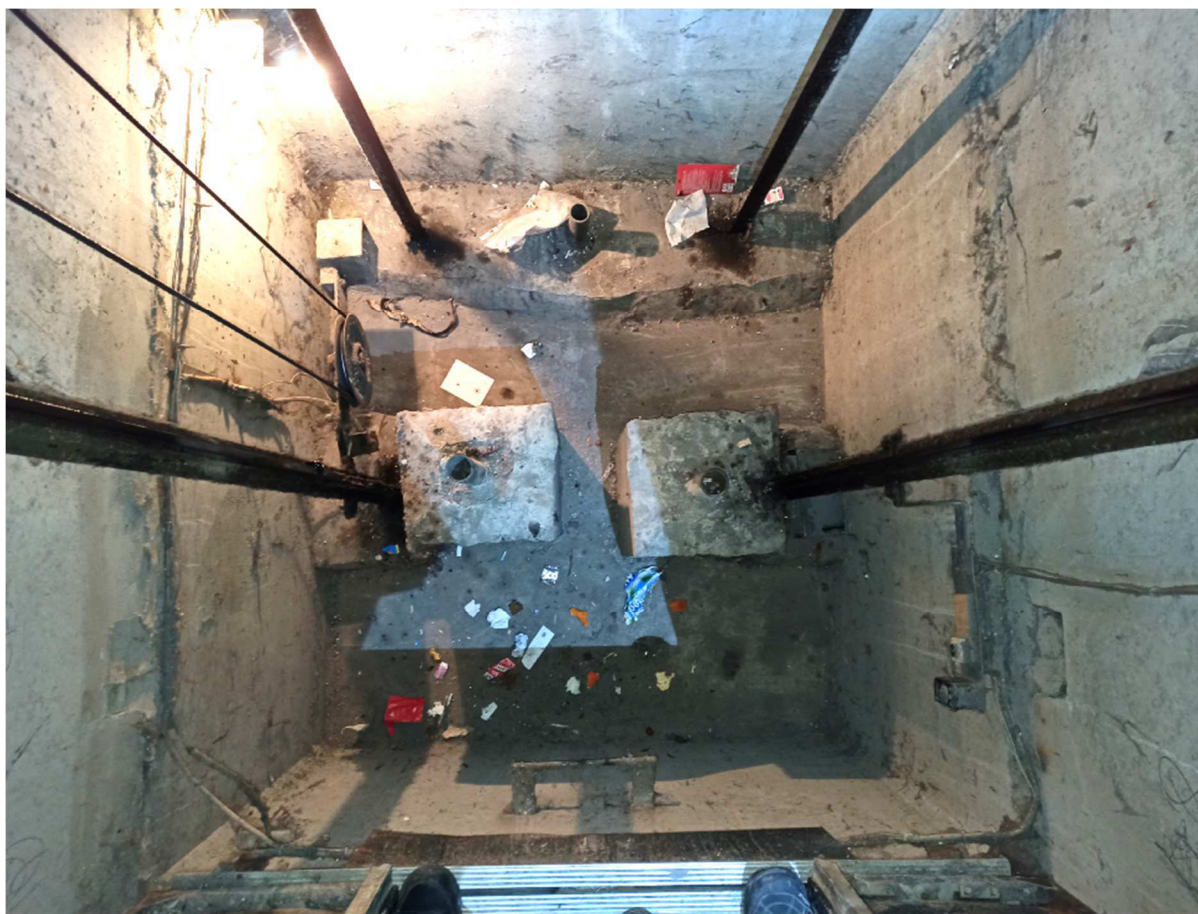
Последний (сверху вниз) средний блок в уровне первого этажа здания опирается на нижний блок лифтовой шахты, представляющий собой сборное железобетонное объемное изделие (конструкцию, тюбинг) марки ШЛН 14-40 по ГОСТ 17538-82 с внутренними габаритными размерами 1740×1590мм, высотой 1400мм, с толщиной стенок 100мм. Нижний блок является стенами прямка и днищем лифтовой шахты (часть шахты, расположенная ниже уровня крайней нижней этажной площадки) (Рис. 4, Приложение 3). Глубина прямка составляет 1300мм от чистого пола первого этажа подъездной площадки дома до днища прямка. Для доступа в прямок (спуска/подъема) установлена одна металлическая скоба со стороны проемов в лифтовую шахту. На днище шахты установлены отдельно стоящие железобетонные тумбы объемной формы прямоугольного параллелепипеда высотой ~550мм буфера кабины лифта. На каждой тумбе имеется стойка из металлической трубы высотой ~350мм под буферную пружину, предназначенную для ограничения и смягчения при внештатном опускании кабины или противовеса лифта ниже отметки 1 этажа. Также, в прямке на днище шахты установлена аналогичная стойка под

буферную пружину для противовеса на проекции пересечения его центральных осей. Непосредственно сами пружины на буферных стойках кабины и противовеса на момент проведения обследования отсутствовали.

Рис. 4. Прямо́к лифтовой шахты.
